Федеральное государственное учреждение  
Российский Речной Регистр

## НАУЧНО-ТЕХНИЧЕСКИЙ ОТЧЕТ

Результаты освидетельствований корпусов судов из композиционных материалов, находящихся под техническим наблюдением Московского филиала РРР, методами неразрушающего контроля в 2007 году.

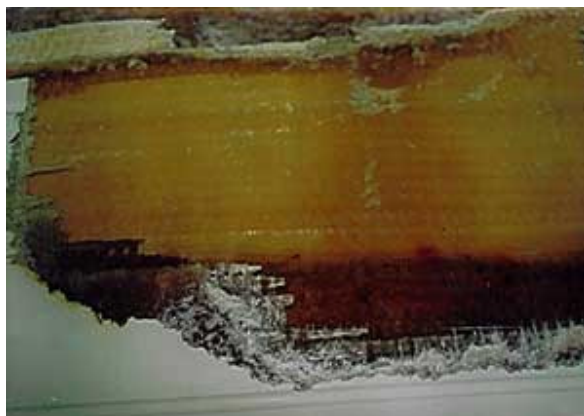
**Рис. 2. Разрушения корпуса судна Grand Banks 46. Участок расслоения между двумя слоями стеклопластика, изготовленного из рубленного ровинга, где адгезия отсутствует.**

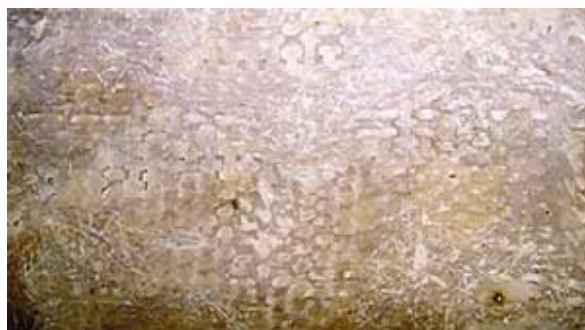
**Рис.3. Клетчатый рисунок представляет собой непроклей стеклоткани на крупном катере для спортивной рыбалки.**

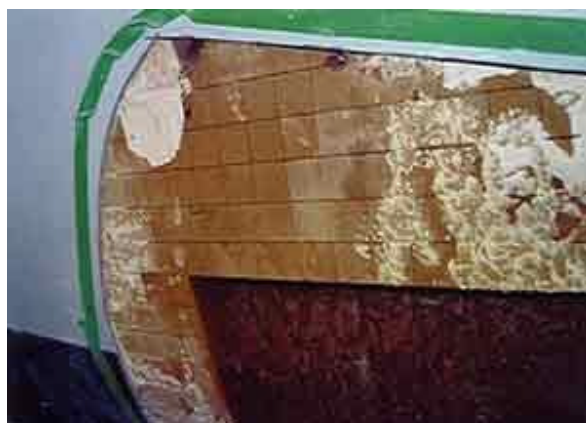
**Рис. 4. Некачественная приклейка вспененного заполнителя на стеклопластиковом корпусе 60-футовой яхты.**

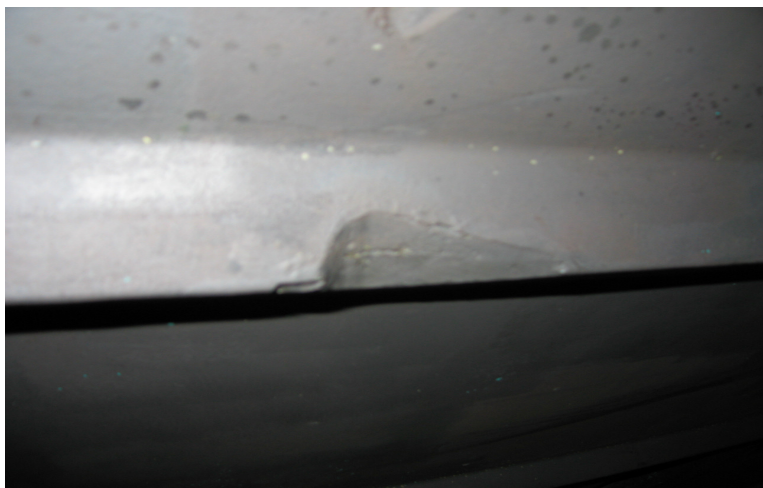
При дефектоскопии визуальным осмотром обнаруживались внешние дефекты декоративного слоя и видимые дефекты выступающих корпусных конструкций. Как правило, внешние дефекты связаны либо с осмотическими изменениями, либо с механическими воздействиями на подводную часть корпуса. Весьма распространенным видом дефектов являются сколы и выбоины продольных реданов или скулы (см. рис. 9 – 10). Эти дефекты вызваны механическим воздействием твердых предметов в процессе эксплуатации (касание твердого грунта, контакт со сваями, бетонными элементами гидросооружений и пр.)

**Рис. 9. Скол продольного редана катера Azimut 42**

В дальнейшем, в случае своевременного выявления и правильного ремонта дефекта такого вида, ущерб для технического состояния корпуса от его существования может быть сведен к минимуму. (См. рис. 11) В то же время, длительное существование дефектов такого вида в погруженном состоянии ведет к быстрому намоканию окружающих дефект судовых конструкций из композиционных материалов и ускоренному развитию в них осмотических изменений.

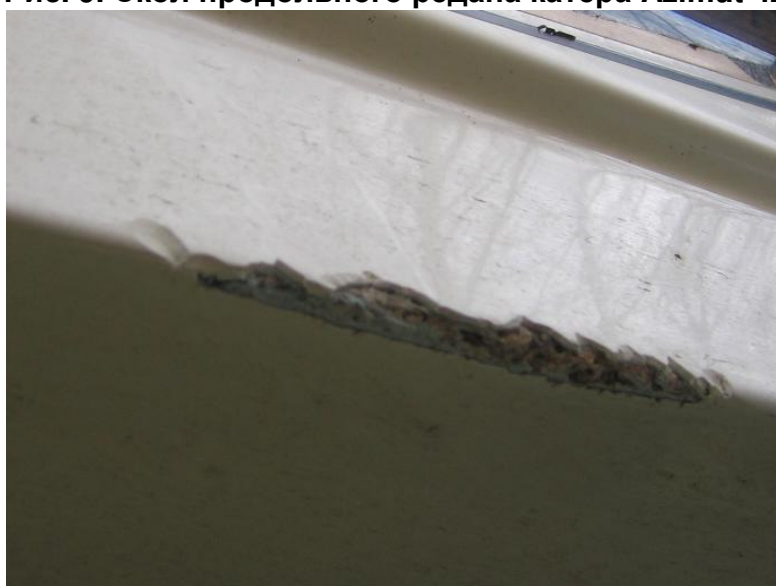
**Рис. 10. Скол скулы катера REGAL 2150 LSE**

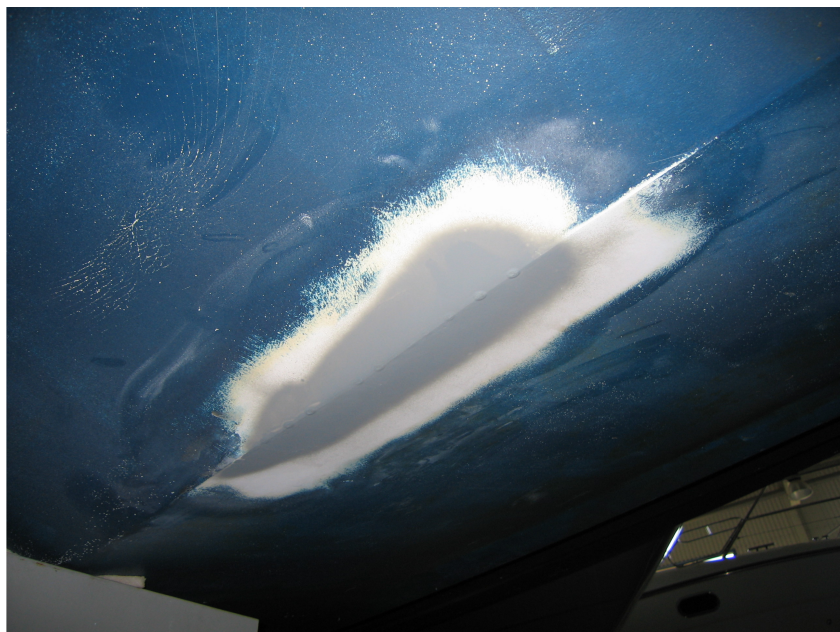
**Рис. 11. Реставрированный скол продольного редана катера Sunseeker 44 Camarque**

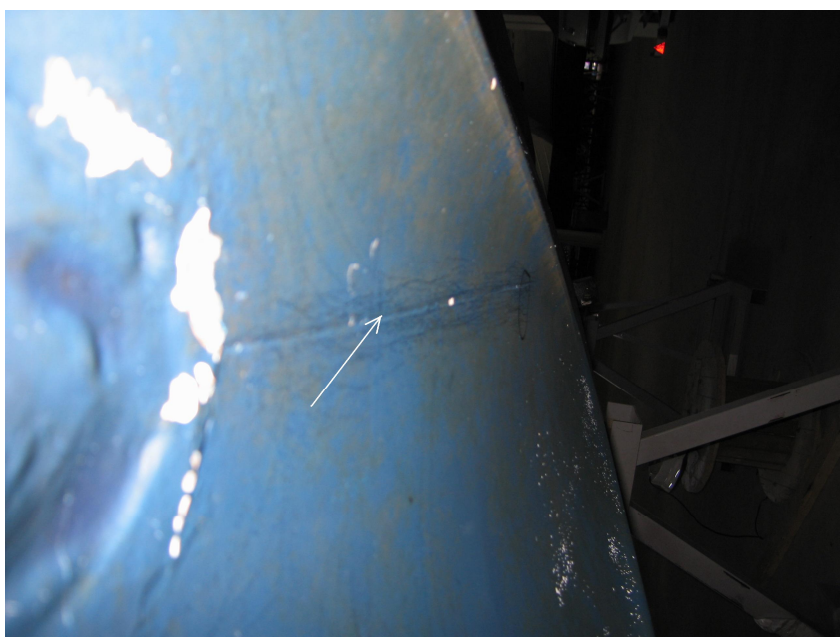
**Рис. 12. Трещина в районе mortar гребного вала катера Sunseeker 44 Camarque**

Большую опасность, с точки зрения технического состояния корпуса судна из композитных материалов, представляют дефекты в виде трещин, вышедших на наружную поверхность корпуса через декоративный слой. Появление таких трещин вызвано внутренними напряжениями, действующими в обшивке корпуса. Проведенный косметический ремонт трещины, не устранивший, при этом, причину ее возникновения, не может воспрепятствовать ее росту в дальнейшем (См. рис. 12). К этой же категории может быть отнесен эрозионный износ декоративного слоя. Обнажение ар-

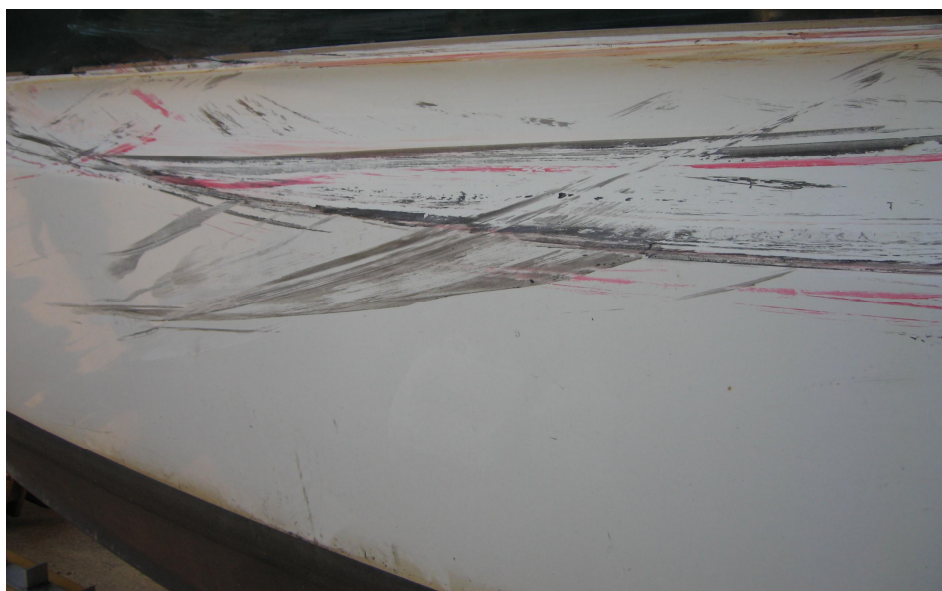
Из общего числа судов, находящихся под техническим наблюдением Московского филиала Российского Речного Регистра, прошедших процедуру дефектоскопии в 2007 году, два судна принимали участие в столкновениях с другими транспортными средствами (гидроциклами), а несколько имели навалы бортом или транцем на сваи, причальные сооружения и другие объекты. Одно судно из общего числа проходило дефектоскопию при процедуре внеочередного освидетельствования после аварийного происшествия. После удара гидроцикла в борт судна декоративному слою были нанесены минимальные повреждения (см. рис. 16). Внутри судна из-за прогиба бортового перекрытия возникли разрушения обстройки и судовой мебели, примыкавших к борту. При дефектоскопии была обнаружена зона расслоений, возникшая вокруг пятна контакта. (См. рис. 17)

**Рис. 16. Зона контакта при аварийном столкновении при отсутствии нарушений непроницаемости.**

На основании выполненных обследований корпусов методами неразрушающего контроля можно сделать вывод, что аварийные повреждения являются частой причиной возникновения дефектов типа расслоение в корпусных конструкциях, даже при отсутствии повреждений декоративного слоя. Корпуса судов, изготовленные из композиционных материалов, в процессе эксплуатации часто испытывают воздействия сосредоточенной нагрузки случайного характера на корпусные конструкции при швартовках, навалах на причальные сооружения, касания грунта и т.п. В ряде случаев воздействие сосредоточенной нагрузки не влечет нарушения герметичности, а в некоторых случаях отсутствуют даже существенные повреждения декоративного слоя. В то же время, динамическое воздействие сосредоточенной нагрузки при столкновении на корпусную конструкцию, имеющую достаточно большую прочность, сопровождается деформацией днищевого, бортового или кормового перекрытия в месте контакта, характеризующейся большой стрелкой прогиба в малом пролете (см. рис. 16, 17).

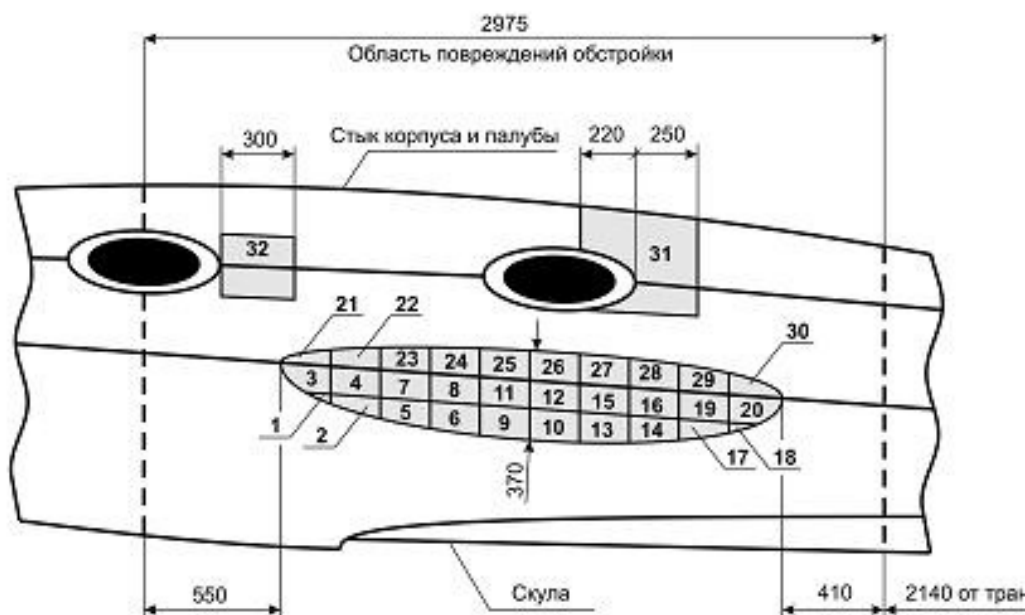
**Рис. 17. Зона расслоений вокруг пятна контакта при аварийном столкновении при отсутствии нарушений непроницаемости.**

При этом необходимо отметить, что площади многих дефектов в зоне расслоений вокруг пятна контакта имели величины, значительно превышающие предельно допустимые значения, установленные "Временной методикой исследования корпусов судов с динамическим способом поддержания (гλισсирующих) методами неразрушающего контроля с целью выявления дефектов типа расслоение", утвержденной письмом РРР № 07-01.9-153 от 24.01.07 г.
